工事完了報告書

ご依頼の塗装等改修工事が平成24年10月20日終了いたしましたので工事
工程写真を添えてご報告いたします。

塗装等改修工事工程写真集

札幌太郎 様ご自宅

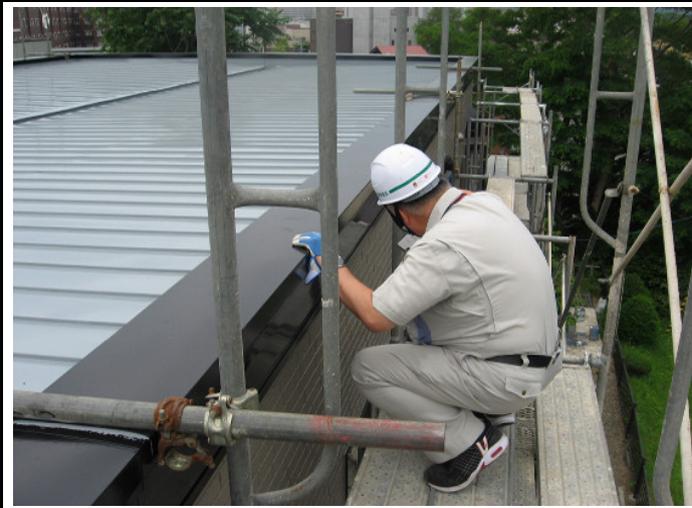
写真番号	59
部 位	屋 根
塗装組合検査

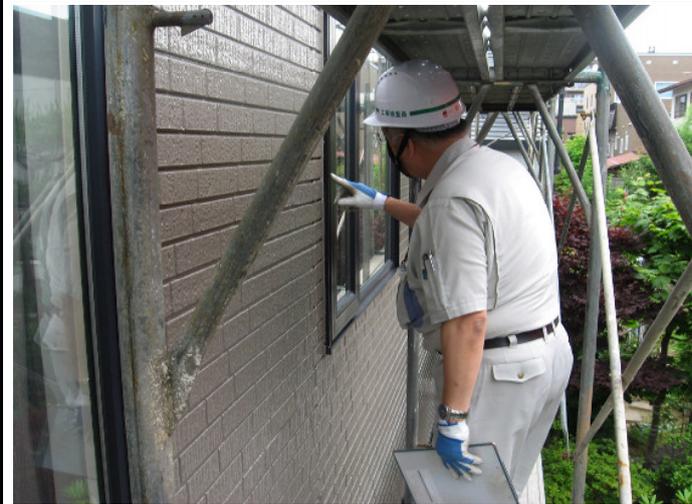
写真番号	60
部 位	外 壁
塗装組合検査

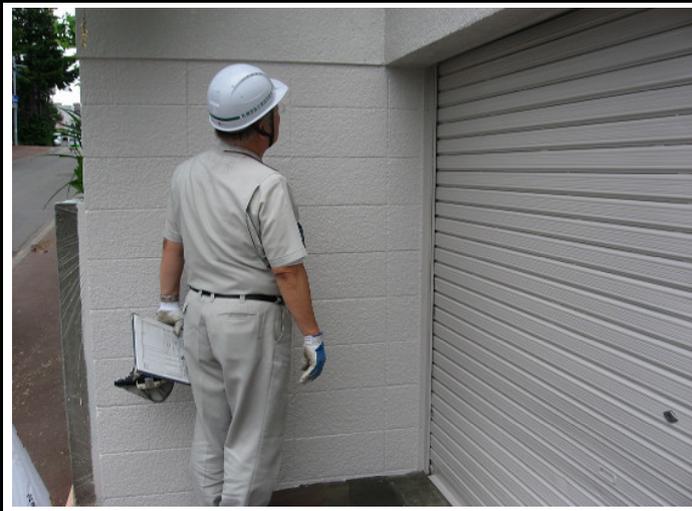
写真番号	61
部 位	擁 壁
塗装組合検査
